ОПЫТ ПРИМЕНЕНИЯ ДАННЫХ РЕГИСТРАТОРА ПАРАМЕТРОВ ПРИ РАССЛЕДОВАНИИ АВАРИИ БАШЕННОГО КРАНА QTZ160

Горелов В.Н.

Самарский государственный технический университет, г.Самара

Аннотация. При строительстве жилого дома произошло разрушение секции башни башенного крана и падение металлоконструкции. При расследовании технических причин аварии использованы данные регистратора параметров и механические характеристики образцов, вырезанных из разрушенной секции. Определены основные технические причины, приведшие к данной аварии башенного крана.

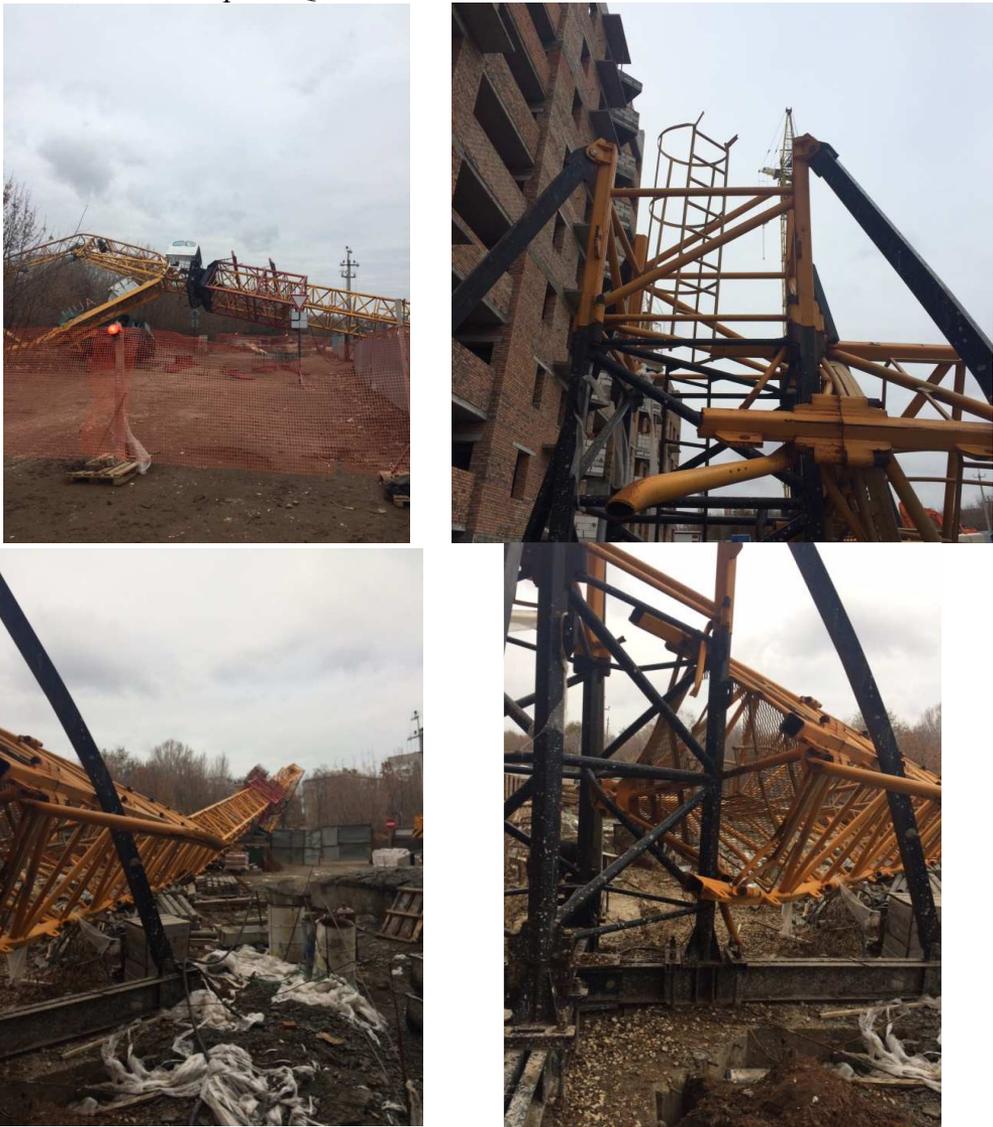
При повороте стрелы разрушились стойки секции башни в районе крепления откосов, и кран упал в сторону противовеса. В результате падения погиб машинист крана, были разрушены металлоконструкции крана, башня, стрела, оголовок и консоль противовеса, повреждены три автомобиля, на которые упал кран (рис. 1).

Рис. 1. Место после аварии башенного крана QTZ160

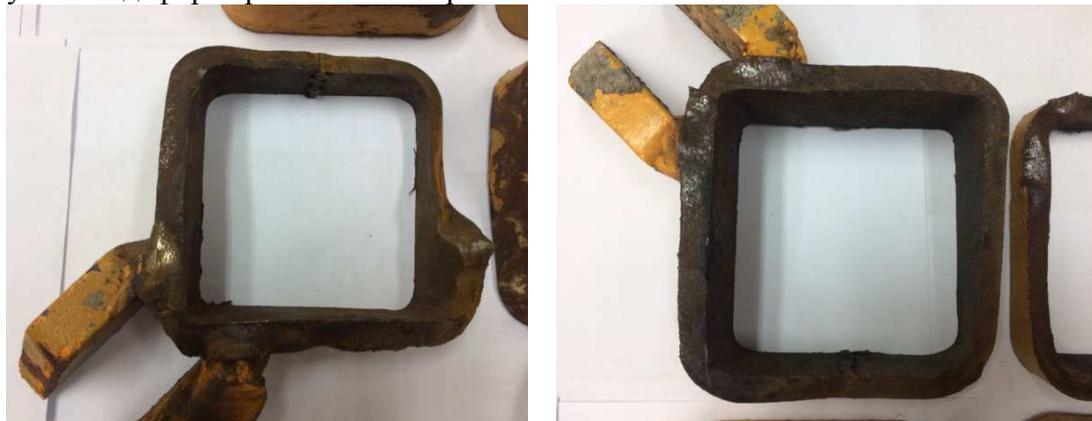
Анализ места излома показывает характерные признаки зарождения и развития трещины малоциклового усталости. От воздействия циклических нагрузок, близких к пределу текучести материала возникла трещина (гладкий и блестящий участок сечения (рис. 3). Далее она росла до момента потери прочности всего сечения стойки (рыхлый зернистый участок). Причем начало трещины расположено у места крепления проушин для откосов. Это место начала сварного шва для проушины, и оно является концентратором напряжений.

Разрушение стоек секции произошло от недопустимых циклически повторяющихся нагрузок (малоцикловая усталость металла). Это подтверждается характерными дефектами опорно-поворотного устройства (ОПУ). На дорожках качения выявлены значительные следы от вдавливания шариков (до 10 мм диаметром и глубиной до 1,5 мм), сколы и расслоения участков дорожек качения (рис. 4). На телах качения (шариках) выявлены участки деформированной поверхности.

Рис. 3. Развитие усталостной трещины

3. Разрушение стоек секции произошло от недопустимых циклически повторяющихся нагрузок (малоцикловая усталость металла). Это подтверждается дефектами ОПУ.

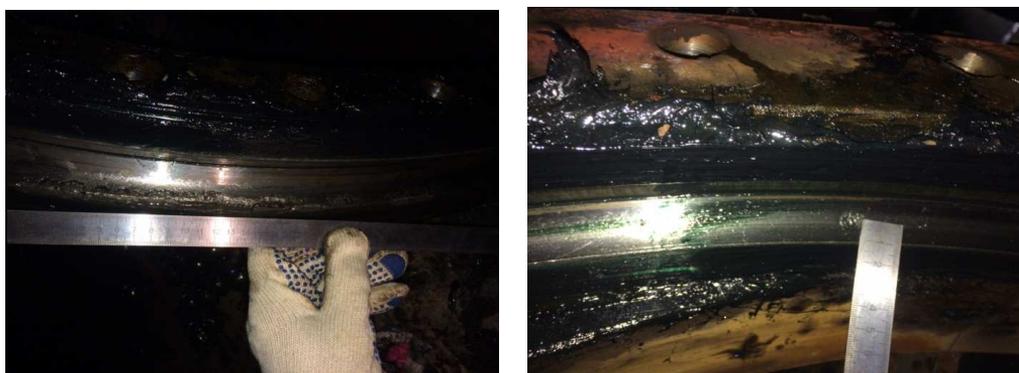
Рис. 4. Дефекты дорожки качения опорно-поворотного устройства

Материал, из которого изготовлено ОПУ – сталь 60Г, тела качения (шарики) – сталь ШХ15 (по данным спектрального анализа образца металла, вырезанного ОПУ). Твердость тела качения (шарика) составляет 65HRC.
