РАСТОЧНАЯ ГОЛОВКА ДЛЯ ТРУБ

Мухомадеев Д.А., Богоявленский А.В.

Аннотация. В статье рассматриваются вопросы обработки отверстий длинных труб, режимы резания, силы, возникающие в процессе растачивания. Исследуются явления, происходящие во время обработки. На основе проведенного исследования создается список возможных причин неудовлетворительной работы расточных головок, предлагается новая конструкция расточной головки.

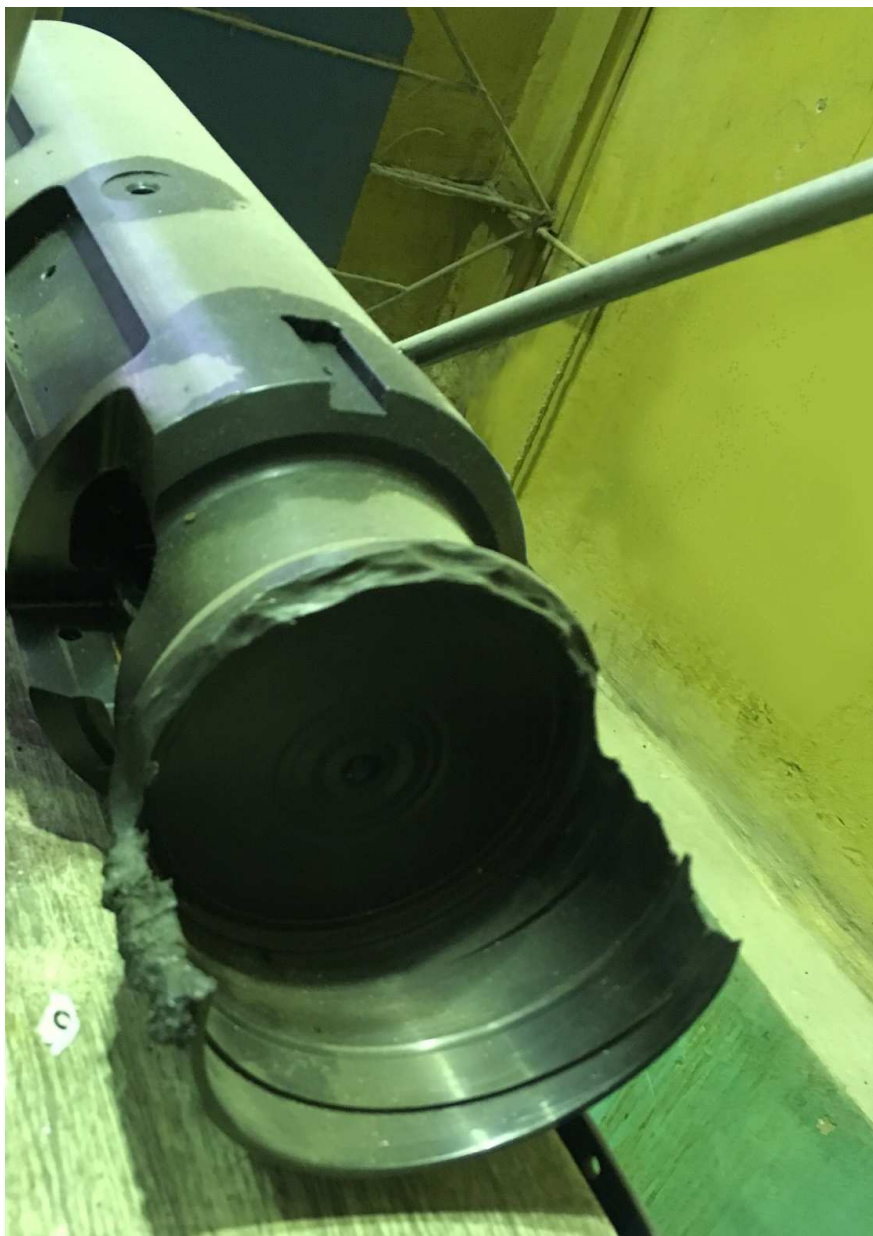
Во время предварительного рассверливания трубы длиной 6 м из материала 38ХНЗМФА ГОСТ 4543 расточная головка, представленная на рис. 1, вышла из строя примерно на середине длины трубы. Необходимо было выяснить причины произошедшего, предпринять мероприятия для предотвращения подобного в будущем. Разработать конструкцию расточной головки, которая гарантировано успешно закончит обработку, обеспечив заданные требования к поверхности после обработки.

Было сделано несколько предположений о происходящем во время обработки, исходя из сопутствующих явлений, таких как значительные вибрации, шум, колебания заготовки и штанги расточного станка, которые начались примерно после трети пройденного пути расточной головки.

Рис. 1. Разрушенная расточная головка

Для сравнения были проанализированы режимы в соответствии с рекомендациями [1, 2]. Анализ показал, что назначенные режимы резания для использованной режущей пластинки были близки к предельным по подаче и превышали рекомендуемые по глубине резания.

Разрушение режущей пластинки произошло вследствие нестабильности режимов резания и превышения допустимых режимов резания.

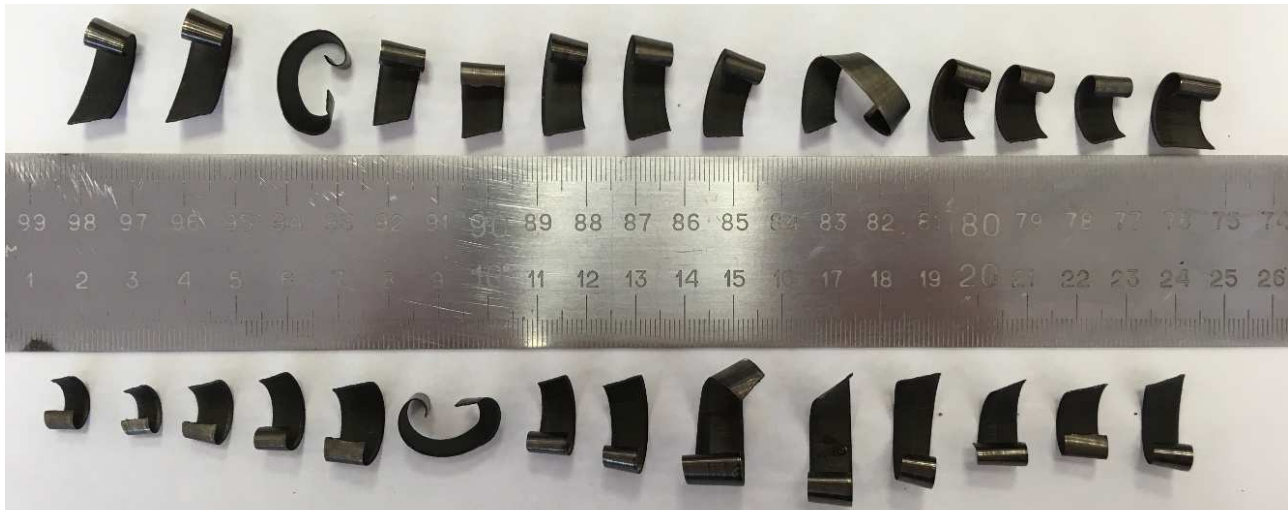
Стружка, полученная после обработки, показана на рис. 2. Данные обмера стружки говорят о том, что глубина резания нестабильна и меняется от 3,5 до 12мм.

Рис. 2. Стружка
