## ИССЛЕДОВАНИЕ АБСОЛЮТНОГО ИЗНОСА РЕЖУЩЕГО ИНСТРУМЕНТА ПРИ МЕХАНИЧЕСКОЙ ОБРАБОТКЕ МЕТОДОМ ВИБРАЦИОННОГО ТОЧЕНИЯ

**Аннотация.** В исследовании объектом выступает процесс механической обработки наплавленной поверхности методом вибрационного резания. Целью работы является определение допустимых диапазонов значений амплитудно-частотных параметров при механической обработке образцов методом вибрационного точения. Конечным результатом исследовательской работы являются значения шероховатостей обработанных поверхностей и абсолютных износов режущих пластин и рекомендации по выбору амплитудно-частотных параметров для обработки наплавленных поверхностей с твердостью 50 HRC.

## INVESTIGATION OF THE ABSOLUTE WEAR OF THE CUTTING TOOL DURING MACHINING BY VIBRATION TURNING

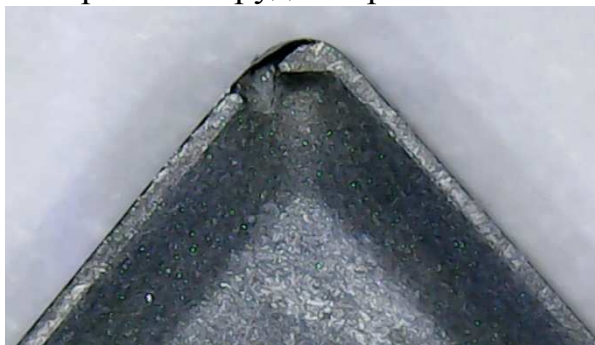
Рис. 1. Износ пластины после обработки 1 режимом обработки

На рисунке 1 показана режущая пластина после механической обработки образца 1-ым режимом вибрационного точения. Как видно на рисунке величина изношенной зоны на пластине небольшая и располагается непосредственно рядом с вершиной пересечения кромок пластины. Абсолютное значение износа этой пластины менее 0,05 грамм.

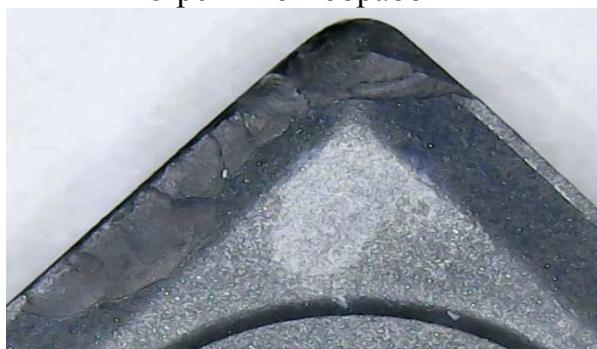
Рис. 4. Износ пластины после обработки 24 режимом обработки

На рисунке 4 изображена фотография режущей пластины после проведения экспериментов на 24-ом режиме обработки с максимальным значением абсолютного износа равным 0,3 грамма от начальной массы пластины. Наблюдается значительное изменение геометрии обеих граней режущей пластины вследствие образования и развития бороздки, после чего скалывания части материала граней [4]. Это свидетельствует о том, что параметры 24-го режима обработки являются критическими и не рекомендуются к применению для обработки труднообрабатываемых материалов.
