ВЛИЯНИЕ КОНСТРУКТИВНО-ТЕХНОЛОГИЧЕСКИХ ПАРАМЕТРОВ ГИЛЬЗ, ИСПОЛЬЗОВАННЫХ В РЕМОНТЕ НА ДОЛГОВЕЧНОСТЬ РАБОТЫ ДВИГАТЕЛЯ ВНУТРЕННЕГО СГОРАНИЯ КАРЬЕРНОГО САМОСВАЛА

Дубков В.В., Потеряев И.К., Сачук Ю.С.

Сибирский государственный автомобильно-дорожный университет (СибАДИ), Омск

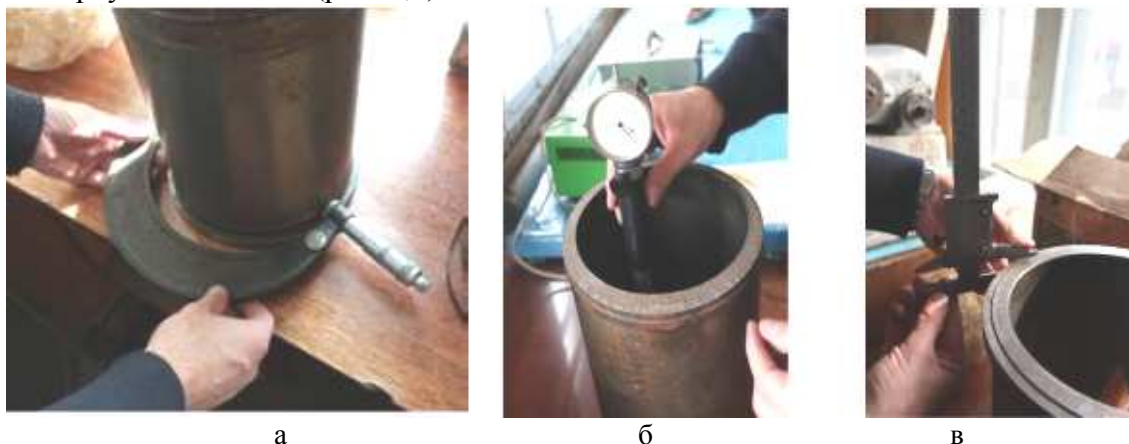
Для измерения геометрических параметров внутренних и наружных поверхностей гильз применяли: микрометр 150...175 мм, микрометр 175...200 мм (рис. 1,а), нутромер (рис. 1,б), штангенциркуль 0...300 мм (рис. 1,в).

Рис. 1. Измерение геометрических размеров гильз

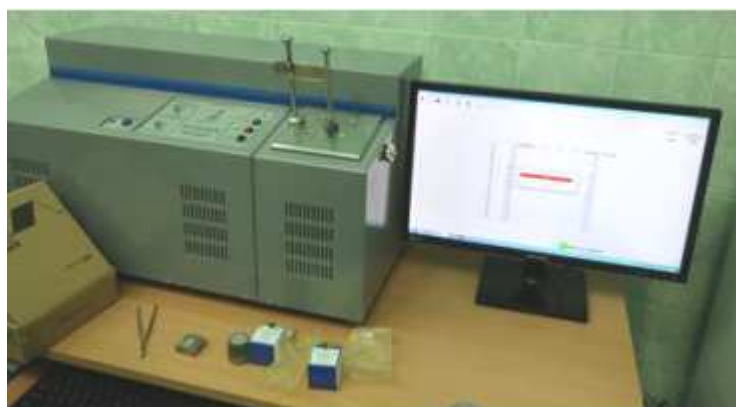
Химический анализ материалов гильз проводился на оптико-эмиссионном спектрографе Аргон-5СФ (рис. 2).

Рис. 2. Химический анализ материалов гильз

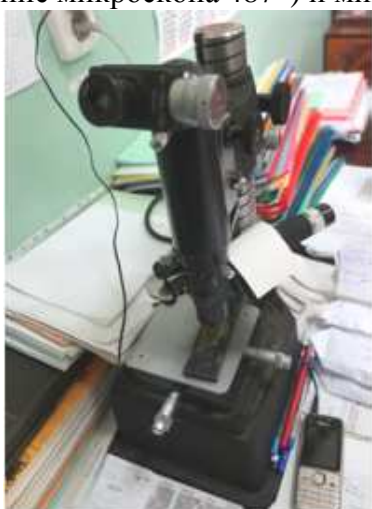
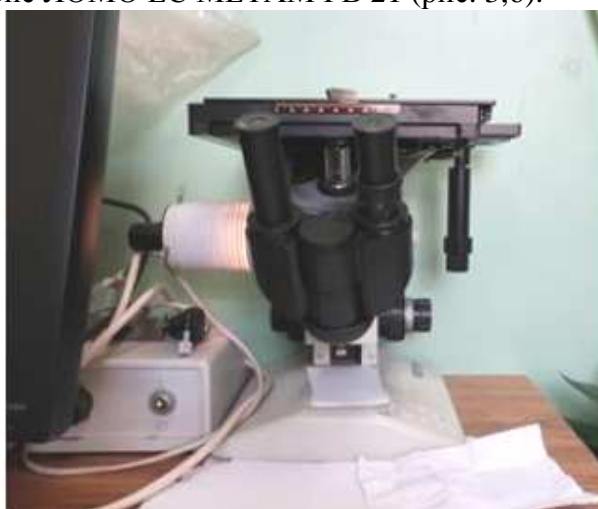
Определение микротвердости структуры материалов гильз проводилось на микротвердомере ПМТ – 3 (рис. 3,а) (нагрузка $P=50$ гр., время выдержки 10 секунд, увеличение микроскопа 487^{\times}) и микроскопе ЛОМО ЕС МЕТАМ РВ 21 (рис. 3,б).

Рис. 3. Исследование структуры и твердости материалов

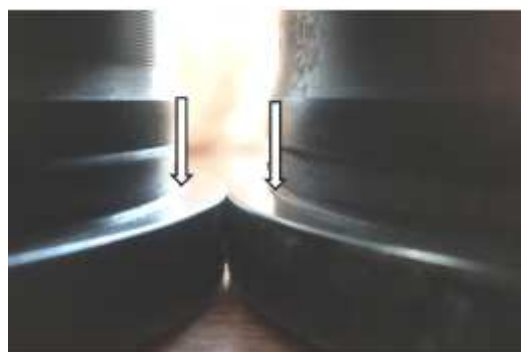
Результаты. По результатам измерений геометрических параметров внутренних и наружных поверхностей гильз 1 и 2 сделали вывод о том, что отклонение геометрических размеров представленных гильз, кроме одного параметра, незначительны. Этим отличительным параметром является радиус (галтель) между буртом гильзы и наружной поверхностью гильзы (рис. 4).

Рис. 4. Сравнение радиуса галтелей гильз 1 (справа) и 2 (слева)

Так как радиус (галтель) между буртом гильзы и ее наружной поверхностью у гильзы 2 меньше, чем у гильзы 1, это могло привести к повышению концентрации напряжений в зоне перехода от бурта гильзы 2 к ее наружной поверхности, в результате чего, в процессе эксплуатации двигателя могло произойти разрушение гильзы.

В работе [4] установлено, что причиной обрыва бурта гильзы может быть отсутствие конструктивно необходимой галтели (являющейся концентратором напряжения) между буртом гильзы и ее наружной поверхностью.

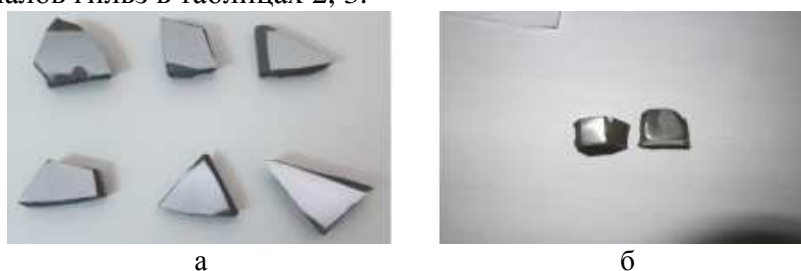
Для структурного и химического анализа материала гильз 1 и 2 было произведено разрушение гильз (рис. 5).

Рис.5. Подготовка образцов гильза 1 (а) и гильза 2 (б)

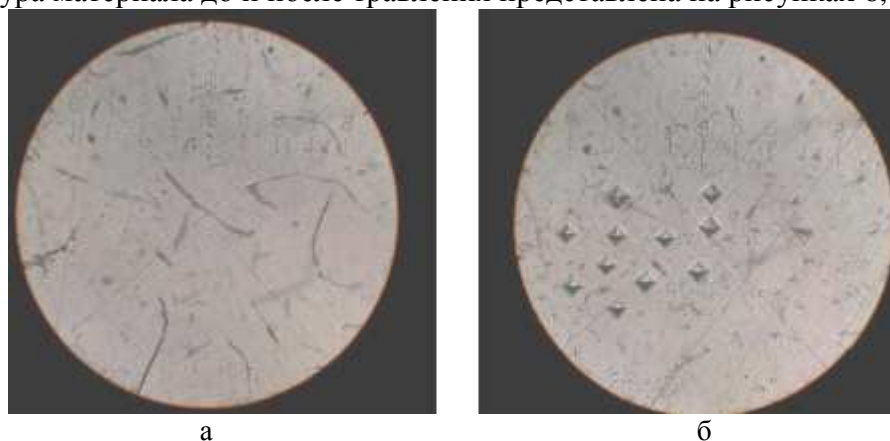
Рис. 6. Структура материала гильзы 1 (а) и гильзы 2 (б) до травления

По результатам структурного анализа материала гильзы 1 можно сделать вывод о том, что материалом гильзы является серый перлитный чугун. В структуре чугуна присутствуют графитные включения в виде прожилки (крупные змейки). Твердость материала гильзы 1 составила НВ177. А материал гильзы 2 – серый чугун на перлитной основе. В структуре чугуна присутствуют белые зерна – карбидная фаза, серые зерна - перлит, темные прожилки – графит (очень мелкие, перекрещивающиеся, малая степень изоляции друг от друга). Твердость образцов материала гильзы 2 составила НВ253.

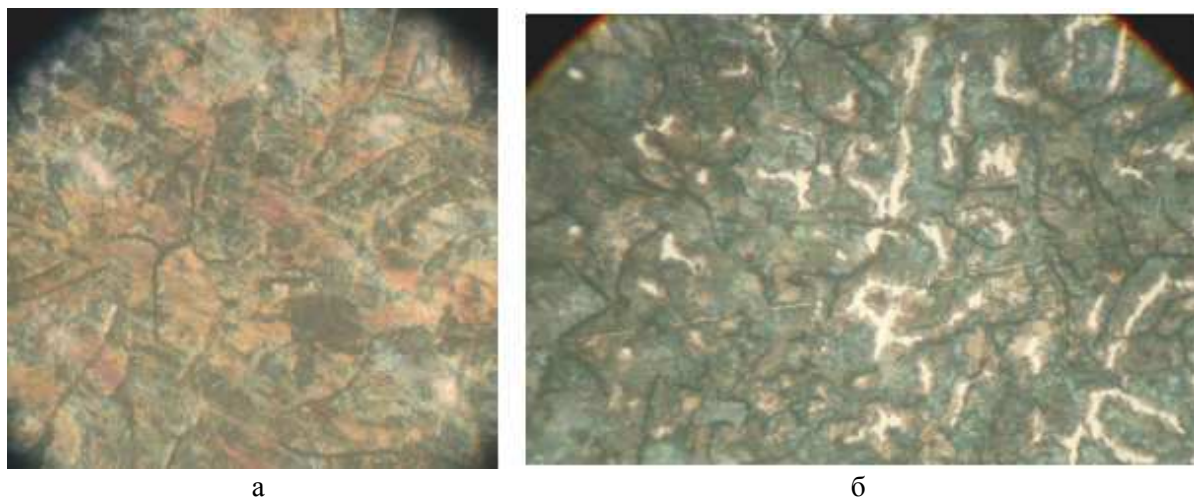
Рис. 7. Структура материала гильзы 1 (а) и гильзы 2 (б) после травления

В структуре чугуна гильзы 1 присутствуют графитные включения в виде прожилков (крупные змейки), которые изолированы друг от друга. Такая структура чугуна (рис. 7,а) позволяет хорошо противостоять динамическим нагрузкам.

В структуре чугуна гильзы 2 присутствуют очень мелкие, перекрещивающиеся прожилки графита (являющиеся микротрещинами), имеющие малую степень изоляции друг от друга, а также присутствует карбидная фаза в виде белых зерен (рис 7,б), обладающая высокой твердостью. Твердость материала гильз в 2 больше, чем гильзы 1. Это говорит о том, что данный материал имеет высокую твердость, хуже противостоит динамическим нагрузкам, т.е. можно сказать, что он более твердый и хрупкий по сравнению с материалом гильзы 1.

Выводы. Проведенные исследования по определению конструктивно-технологических параметров гильз блока цилиндров двигателя (геометрические размеры, твердость и структура материала, а также его химический состав) позволили сделать вывод о том, что при выборе элементов цилиндрико-поршневой группы для ремонта двигателя необходимо учитывать физико-механические свойства материала изделия. Т.к. гильзы, выполненные из материалов высокой твердости в процессе эксплуатации, не смогут противостоять динамическим нагрузкам вследствие повышенной хрупкости, что может привести к аварийному отказу двигателя.
