## МОНИТОРИНГ ТЕХНИЧЕСКОГО СОСТОЯНИЯ ТОННЕЛЬНЫХ ЭСКАЛАТОРОВ ВИБРОАКУСТИЧЕСКИМ МЕТОДОМ

*Козлов М.Н., Ватулин Я.С., Ватаев А.С., Майоров В.С.*

*Петербургский государственный университет путей сообщения Императора Александра I,  
Санкт-Петербург*

## MONITORING THE TECHNICAL CONDITION OF TUNNEL ESCALATORS USING THE VIBROACOUSTIC METHOD

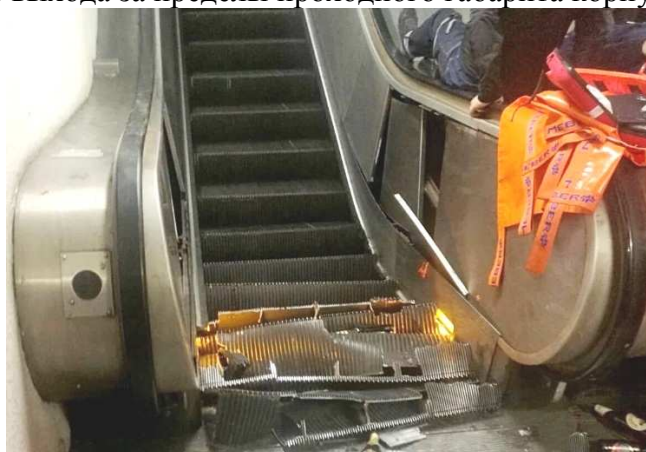
Рис. 1. Авария на эскалаторе в Римском метро, в результате которой 23 октября 2018 года пострадали около 30 человек (фото из открытых источников)

Обобщение практики эксплуатации тоннельных эскалаторов Петербургского метрополитена показывает, что наиболее опасным случаем повреждения эскалаторного оборудования, является внезапный резкий останов лестничного полотна, в результате чего происходит падение пассажиров, с тяжелыми последствиями для здоровья. Подобную неисправность может спровоцировать попадание посторонних предметов в зазор гребенки и рифленной поверхности ступеньки, или столкновение корпуса ступеньки с посадочной площадкой, вследствие выхода за пределы проходного габарита корпуса ступеньки (рис. 1).

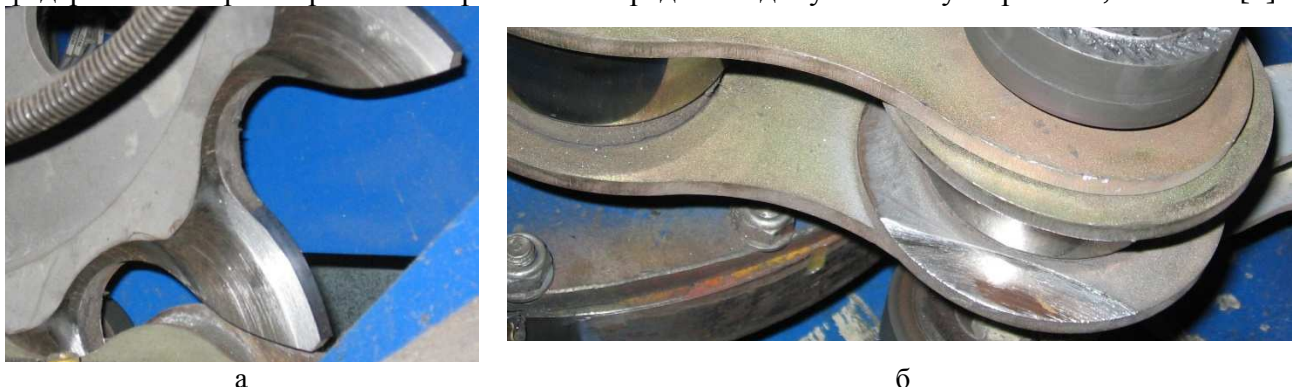
Рис. 2. Примеры характерного износа: а – зубьев звездочек; б – звеньев тяговых цепей эскалатора

Специфика нагружения лестничного полотна (расположение пассажиров на ступеньках эскалатора как правило справа по ходу движения), приводит к неравномерной нагрузке тяговых цепей эскалатора, при этом левая цепь подвергается силовым воздействиям в большей степени, чем правая, имеющая меньшую степень подвижности. В структуре выборки из 40 звеньев 47,8% составляют звенья с износом щек до 0,7 мм, 69,5% – имеют осевой люфт втулок 3...5 мм, с дефектами наружного торца внутреннего бегунка цепи – 7%, и 26% имеют признаки заклинивания или затрудненного проворота подшипников. Особую озабоченность эксплуатирующих организаций вызывает износ щек цепей с внутренней стороны в местах их контакта с тяговыми и огибающими звездочками в зонах А и Е (рис. 2) [2].
