## КОМПЛЕКСНАЯ МОДЕРНИЗАЦИЯ ПОРТАЛЬНОГО КРАНА КПП 16/20

**Аннотация.** В данной статье представлены результаты комплексного обследования технического состояния ключевых элементов портального крана КПП 16/20, расположенного на территории АО «Астраханский морской порт». Анализ включал детальную оценку основных металлоконструкций, а также всех функциональных механизмов (передвижения, подъема, поворота, изменения вылета стрелы) и системы управления, с конечной целью безопасного продления его эксплуатационного ресурса и повышения эффективности. На основе полученных данных и результатов детального анализа предложены конструктивные изменения, которые целесообразно внести в ключевые узлы и механизмы крана в рамках капитально-восстановительного ремонта. Эти модификации направлены на существенное увеличение его номинальной грузоподъемности с 16/20 до 32 тонн. Данное расширение функциональных возможностей крана, особенно в части работы с крупнотоннажными и тяжеловесными грузами, что особенно актуально в контексте значительной доли экспорта России в Иран, включающего именно такую номенклатуру товаров, позволит значительно нарастить грузооборот Астраханского морского порта, укрепить его позици

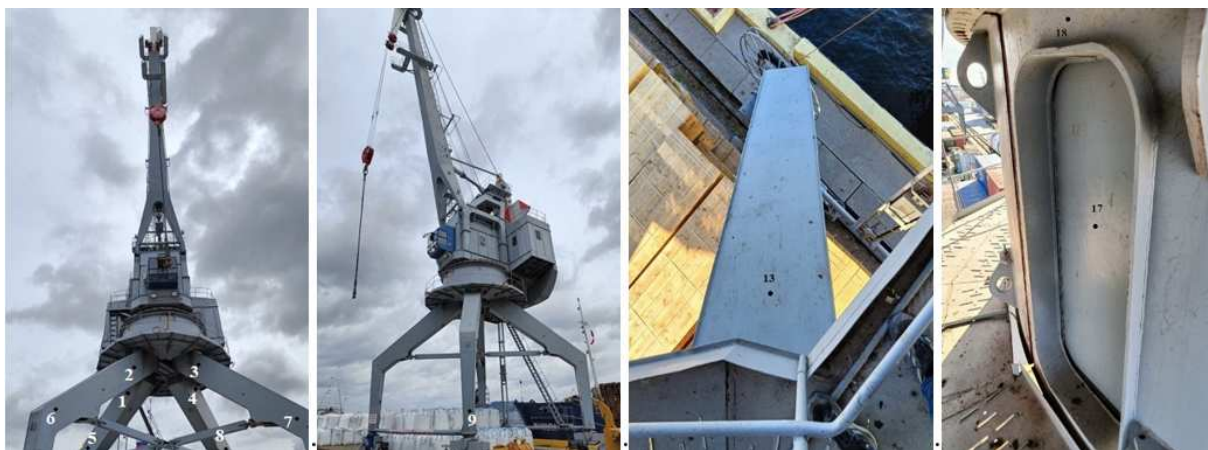
Рис. 3. Точки измерения толщины металла ног портала

3. Измерение толщины металла: Результаты измерений толщины металла стрелы крана (табл. 1), каркаса и ног портала (табл. 2, 3; рис. 3) показали, что фактическая толщина находится в пределах допустимых значений, близких к проектным, что подтверждает общую структурную целостность основных несущих элементов.

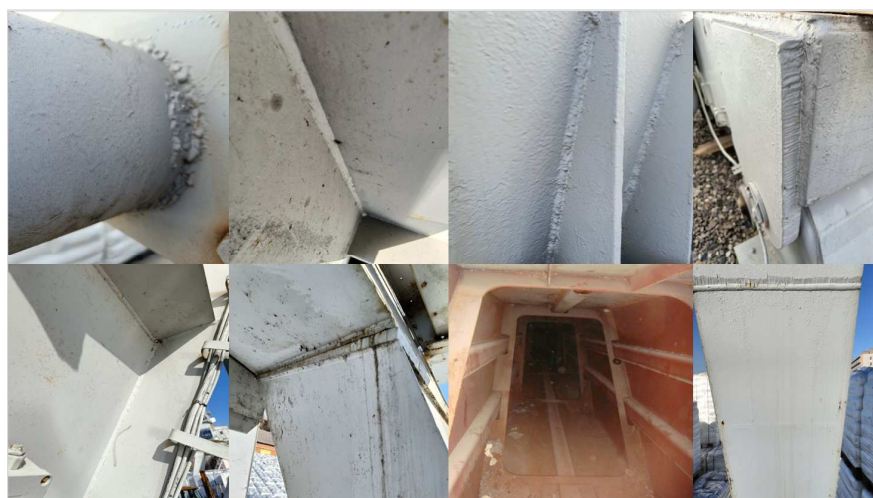
4. Цветная дефектоскопия. Для выявления поверхностных дефектов и микротрещин основной металл и сварные швы ключевых элементов были подвергнуты цветной дефектоскопии с использованием аэрозольного комплекта SHERWIN. Контролю подверглись: пояса и стенки ног с внутренней стороны портала и в местах перегиба пояса; угловые швы опорных элементов; поясные стенки балок, несущих каркас; угловые швы фланцевых соединений стоек и ригелей; консольные опоры, несущие стрелу; опоры, несущие ось балансира и оттяжку хобота; основание верхних проушин; пояса и стенки у передней проушины рычага противовеса стрелы; нижний пояс в месте стыка листов разной толщины хобота стрелы; проушины тяги; усиливающая накладка в районе оси опорной проушины [7, 8]. Процесс контроля осуществлялся согласно рисунку 4. На контролируемых участках дефектов и трещин не обнаружено (рис. 4).

Рис. 4. Поверхности основного металла и сварные швы крана где проводилась цветная дефектоскопия

2. Цветная дефектоскопия: На всех контролируемых участках основного металла и сварных швов, подвергшихся цветной дефектоскопии, дефектов и трещин не обнаружено.
