## **К ВОПРОСУ КОМПЛЕКСНОГО ИССЛЕДОВАНИЯ ПРИЧИН ПОТЕРИ РАБОТОСПОСОБНОСТИ ЦЕНТРОБЕЖНЫХ НАСОСОВ ВОДООТЛИВНЫХ УСТАНОВОК**

***Мнацаканян В.У., Зотов В.В., Дятлова Е.В., Ренгач А.С., Морозов И.П.***  
*Национальный исследовательский технологический университет «МИСИС», Москва*

## **TOWARD A COMPREHENSIVE STUDY OF THE CAUSES OF LOSS OF EFFICIENCY OF CENTRIFUGAL PUMPS IN DEWATERING UNITS**

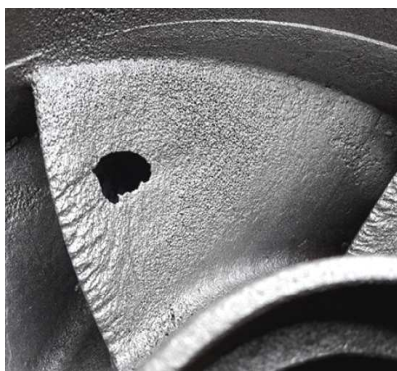
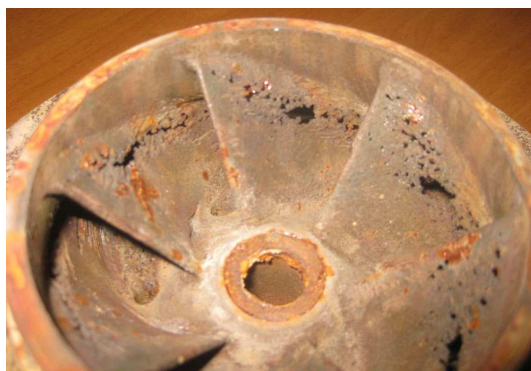
Рис. 1. Эффект кавитации на кромке лопасти рабочего колеса насоса

*Кавитация в насосе связана с возникновением и последующим схлопыванием пузырьков воздуха в потоке перекачиваемой жидкости по причине разности давлений на различных участках лопастей рабочего колеса (рис. 1). Когда пузырьки воздуха сталкиваются с металлическими поверхностями, на поверхности образуется точечная коррозия. Кавитацию часто отличает постоянный треск на всасывающем участке насоса с последующим увеличением уровня вибрации и шума, снижением общего напора и производительности. Следует понимать, что кавитация может быть трудно различима в присутствии значительного фонового шума, если акустические сигналы не будут должным образом обработаны [5].*

Чтобы выявить наиболее уязвимые зоны, подверженные кавитационному износу, необходимо рассмотреть характер движения жидкости в проточной части насоса. При входе во всасывающий патрубок поток, как правило, осевой, затем, проходя через входной участок спиральной камеры к рабочему колесу, он закручивается и ускоряется, что приводит к локальному падению давления у входных кромок лопаток [6].

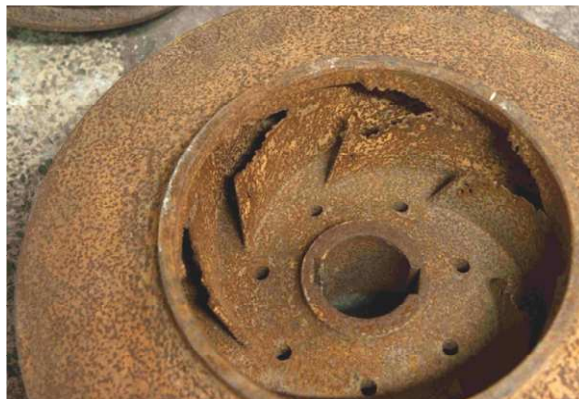
Рис. 2. Эффект коррозии рабочего колеса насоса

*Коррозия* описывается как изменение физических, химических и механических характеристик материала, вызванное химическими и электрохимическими реакциями (рис. 2) в перекачиваемой жидкости. Коррозия приводит к деградации материала и потере его функциональности, что приводит к необратимому разрушению. Различают физическую, химическую и электрохимическую коррозию; в основе каждого лежит свой доминирующий механизм взаимодействия материала лимитирующей части насоса с перекачиваемой жидкостью (смесью) [7].

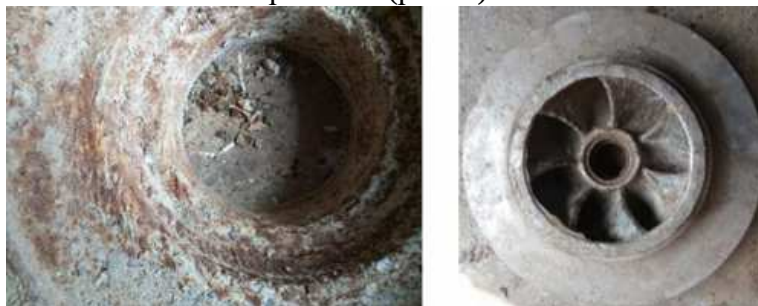
Рис. 3. Эффект эрозии корпуса и рабочего колеса насоса

*Эрозия* – это вид износа, вызываемый струями и потоками твердых частиц, каплями жидкости и имплозией пузырьков, образующихся в жидкости. Эрозионное изнашивание вызывается ударами твердых или жидких частиц о твердую поверхность. Такие частицы перемещаются в текучей среде и обладают достаточной кинетической энергией, чтобы воздействовать на металлические поверхности (рис. 3).

В конструкциях центробежных насосов эрозионное изнашивание рабочего колеса имеет ярко выраженный локальный характер. Наибольшие повреждения, как правило, наблюдаются

в зоне входных кромок лопаток со стороны всасывания, где твёрдые частицы встречают металл при наибольшей относительной скорости и неблагоприятном угле столкновения. Существенный вклад вносит также износ напорной поверхности лопаток и выходной части проточного канала, где из-за закрутки и изменения направления потока возникают интенсивные вихревые структуры, концентрирующие потоки частиц на ограниченных участках поверхности. В совокупности это приводит к формированию характерных зон «выбивания» материала, определяющих ресурс рабочего колеса при перекачке абразивосодержащих сред [12].
